ИССЛЕДОВАНИЕ ПОВРЕЖДЕНИЙ НА МЕТАЛЛИЧЕСКИХ ПРЕГРАДАХ, ОБРАЗОВАННЫХ ПРИ ВЫСТРЕЛАХ ИЗ ОГНЕСТРЕЛЬНОГО ОРУЖИЯ ОГРАНИЧЕННОГО ПОРАЖЕНИЯ (на примере повреждений кузовов автомобилей)

В. В. Гарманов

В. Е. Долинский

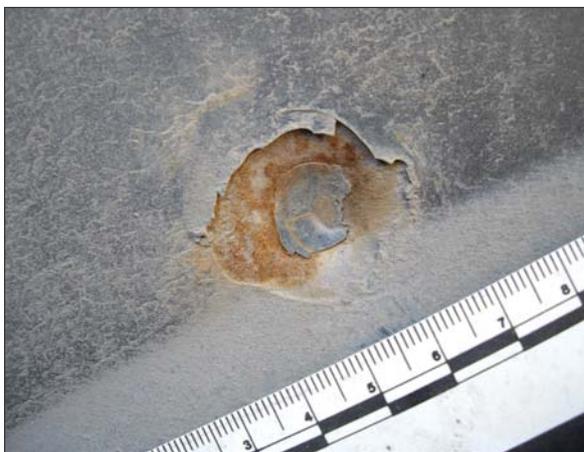
При экспертном исследовании представленного легкового автомобиля «Додж-Калибер» было установлено, что в средней части задней левой двери автомобиля на ее наружной поверхности имеется несквозное повреждение. Визуальным и микроскопическим исследованием повреждения задней левой двери автомобиля «Додж-Калибер» было установлено следующее:

- повреждение вертикально ориентированное, по форме близкое к овальному. Размеры повреждения 10×10 мм, глубиной до 5 мм, края дугообразно-вогнутые, относительно ровные, нечеткие. Стенки повреждения плавно скошены внутрь с переходом в дугообразно-вогнутое дно;

- на дне и стенках повреждения имеется сохранившееся многослойное лакокрасочное покрытие (ЛКП) наружной поверхности двери автомобиля. На дне повреждения след давления округлой формы (5×5 мм) имеет выраженность сверху-вниз и спереди-назад. При этом наблюдается повреждение поверхностного слоя ЛКП наружной поверхности двери автомобиля. След имеет нечеткие, относительно ровные края и неровное дно;

- на стенках повреждения имеется полосовидный дугообразно изогнутый след давления шириной от 1,0 до 1,5 мм с повреждением поверхностного слоя ЛКП двери. Края следа четкие, относительно ровные;

- дно и края следов давления на дне повреждения покрыты наслоениями продуктов коррозии желто-коричневого цвета (рис. 1);

- на краях повреждения имеется скол многослойного ЛКП до обнажения поверхности металла. Участок с механическим повреждением (сколом) ЛКП имеет внешние неровные четкие края с общими размерами 30×24 мм. Расстояние от краев повреждения до участка со сколом лакокрасочного покрытия от 5 до 10 мм. На поверхности скола имеются выраженные наслоения продуктов поверхностной коррозии желто-коричневого цвета;

– на поверхности повреждения и вокруг него частиц резины, продуктов выстрела, порошинок не обнаружено.

Рис. 1. Повреждение при выстреле из пистолета «Лидер» на наружной поверхности наружной панели двери легкового автомобиля «Додж-Калибер»

– признаки сдвоенных экспериментальных и исследуемых повреждений совпадают по морфологии (форме, размерам, состоянию краев), наличию механического повреждения многослойного лакокрасочного покрытия в виде скола и его признаков (форме, размерам, состоянию краев и поверхности).

– об огнестрельном характере исследуемого повреждения на представленном автомобиле, а также о виде, типе и диаметре использовавшегося при этом снаряда (одноэлементный неметаллический снаряд диаметром 9–10 мм),

о возможности образования данного повреждения одной из двух сферических резиновых пуль, являвшейся элементом снаряжения 10-мм травматического патрона «10×32Т», при выстреле данным патроном из штатного для него пистолета «Лидер»;

– о дистанции выстрела, которым было образовано исследуемое повреждение, – 300–400 см от дульного среза ствола до поверхности преграды при условии производства выстрела из пистолета «Лидер» 10-мм травматическим патроном «10×32Т», снаряженным двумя сферическими поражающими снарядами травматического действия диаметром порядка 10 мм каждый, изготовленными из резины.

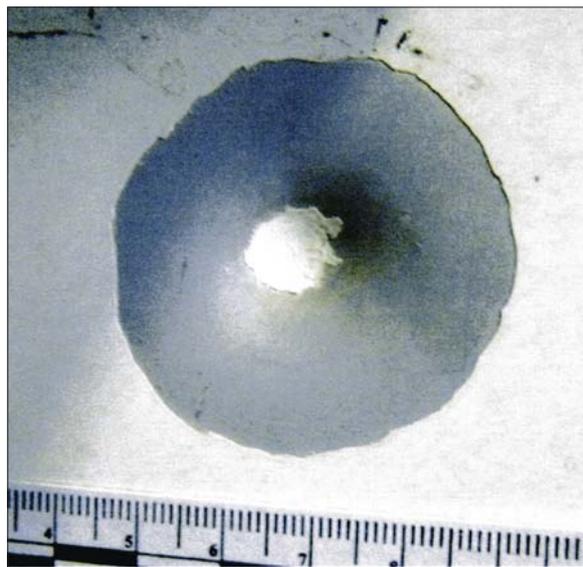
При экспертном исследовании двери автобуса «ПАЗ» были обнаружены два несквозных повреждения наружной металлической панели двери. Оба повреждения располагались в нижней части двери на одной мнимой горизонтальной линии и имели сходные морфологические признаки, представляющие собой конусовидные углубления с отслоением ЛКП в форме круга диаметром 50 мм, по центру которых имелись полусферические вмятины с сохранившимся в них фрагментом лакокрасочного покрытия. Микроскопическим исследованием на сохранившихся фрагментах ЛКП в центральных частях повреждений было установлено наличие на них микронаслоений резиноподобного вещества черного цвета (рис. 2).

Рис. 2. Повреждение при выстреле из пистолета ПБ-4 «ОСА» на наружной поверхности двери водителя автобуса «ПАЗ». Выстрел под углом 90 градусов к плоскости двери

Результаты исследования повреждений представленной двери автобуса «ПАЗ» в соответствии с методикой, описанной выше, позволили сделать вывод об огнестрельном характере данных повреждений, виде и типе снарядов, образовавших повреждения (резиновые пули патронов «18×45» бесствольного пистолета ПБ-4 «ОСА»), направлении выстрелов.
